# PIANO DI GOVERNO DEL TERRITORIO

DOCUMENTO DI PIANO

OGGETTO QUADRO CONOSCITIVO

TITOLO NUCLEI RURALI

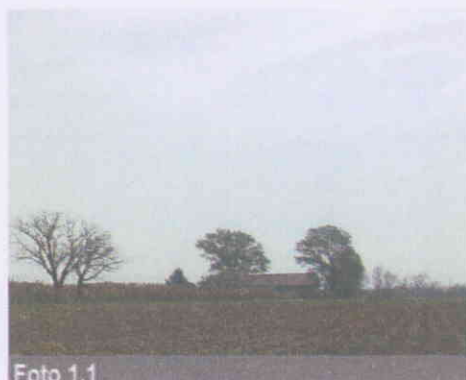
Foto 1.1

Non sono stati rilevati elementi stilistici di particolare rilievo all'interno del complesso.

- ☐ Buono
- ☒ Discreto
- ☐ Scadente

Gli edifici che compongono l'insediamento hanno mantenuto intatti nel tempo i caratteri tipologici senza compromettere l'assetto originario. Si rileva la presenza di una tettoia-box non coerente con l'impianto storico-architettonico e tipologico.

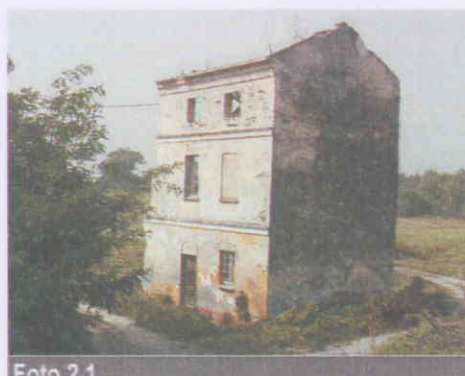
Foto 2.1

- ☐ Buono
- ☐ Discreto
- ☒ Scadente

Gli edifici che compongono l'insediamento hanno mantenuto intatti nel tempo i caratteri tipologici senza compromettere l'assetto originario. Il complesso risulta in parte in stato di abbandono.

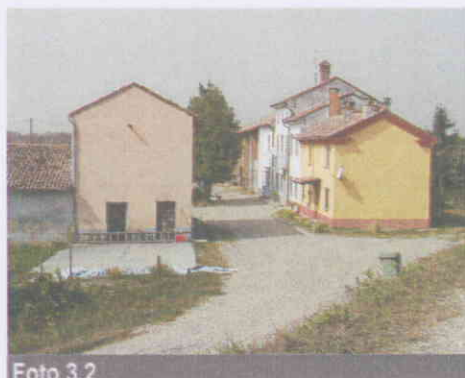
Foto 3.2

- ☒ Buono
- ☐ Discreto
- ☐ Scadente

Gli edifici che compongono l'insediamento hanno mantenuto intatti nel tempo i caratteri tipologici senza compromettere l'assetto originario. Si rileva la presenza di un edificio produttivo non coerente con l'impianto storico-tipologico della cascina.

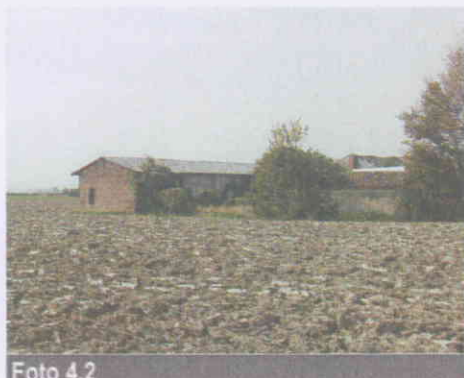
Foto 4.2

- ☐ Buono
- ☐ Discreto
- ☒ Scadente

Alcuni degli edifici che compongono l'insediamento sono stati nel tempo rimaneggiati, senza che l'impianto originario sia stato compromesso.

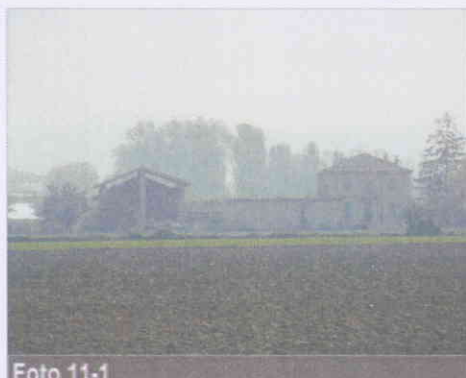
Foto 11-1

- ☐ Buono
- ☒ Discreto
- ☐ Scadente

Gli edifici che compongono l'insediamento hanno mantenuto intatti nel tempo i caratteri tipologici senza compromettere l'assetto originario. Si rileva la presenza di un ampliamento della parte agricola non coerente con l'impianto storico-architettonico e tipologico.

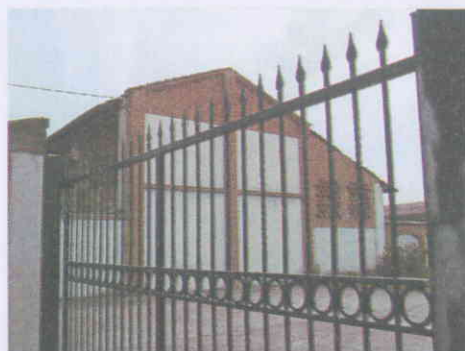
Foto 6.3

Sono stati rilevati come elementi stilistici di particolare rilievo i due ingressi alla casa padronale, un pozzo presente nel giardino, le torrette della casa padronale e la chiesetta sconsacrata. Lungo parte del perimetro della cascina sono ancora riconoscibili le antiche mura di cinta.

- ☒ Buono
- ☐ Discreto
- ☐ Scadente

Gli edifici che compongono l'insediamento hanno mantenuto intatti nel tempo i caratteri tipologici senza compromettere l'assetto originario. Si rileva la presenza di un edificio residenziale non coerente con l'impianto storico-tipologico della cascina.

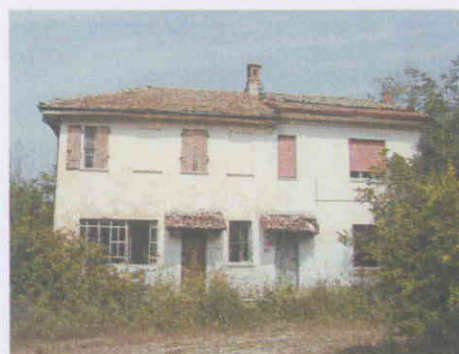
Foto 7.1

- ☐ Buono
- ☐ Discreto
- ☒ Scadente

L'edificio ancora esistente dell'impianto originario ha mantenuto intatti nel tempo i caratteri tipologici.

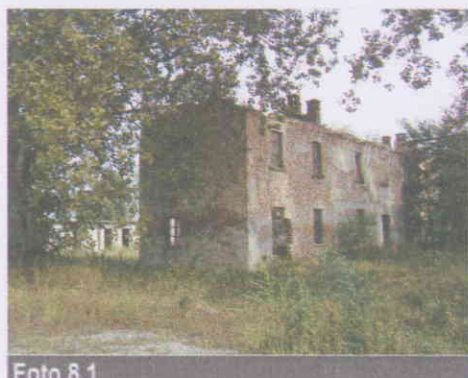
Foto 8.1

- ☐ Buono
- ☐ Discreto
- ☒ Scadente

Alcuni edifici che compongono l'insediamento hanno subito interventi non coerenti con il contesto storico-ambientale, senza compromettere l'impianto originario.

Il complesso risulta in stato di abbandono.

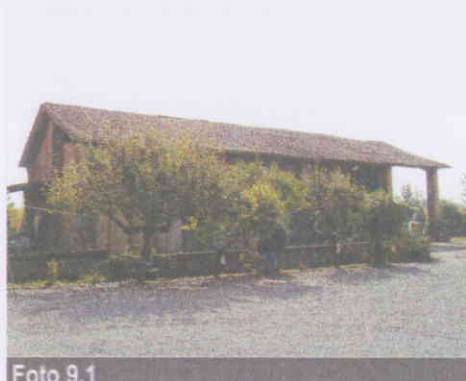
Foto 9.1

- ☐ Buono
- ☒ Discreto
- ☐ Scadente

Gli edifici che compongono l'insediamento hanno mantenuto intatti nel tempo i caratteri tipologici senza compromettere l'assetto originario.

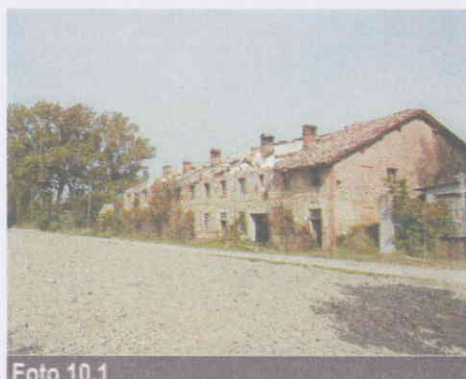
Foto 10.1

- ☐ Buono
- ☐ Discreto
- ☒ Scadente

Nell'area adiacente il prospetto su strada dell'edificio è situata una cabina elettrica che costituisce un elemento non coerente con l'impianto storico-architettonico e tipologico.
